KTC/MO/73/2024/I

STANOWISKO PODWYKONAWCY

Dotyczy: uszkodzonych barier podczas kolizji z dnia 19.11.2023 na Kontrakcie „Budowa drogi S-7 Olsztynek (S51) – Płońsk (S10) odc. Mława - Strzegowo

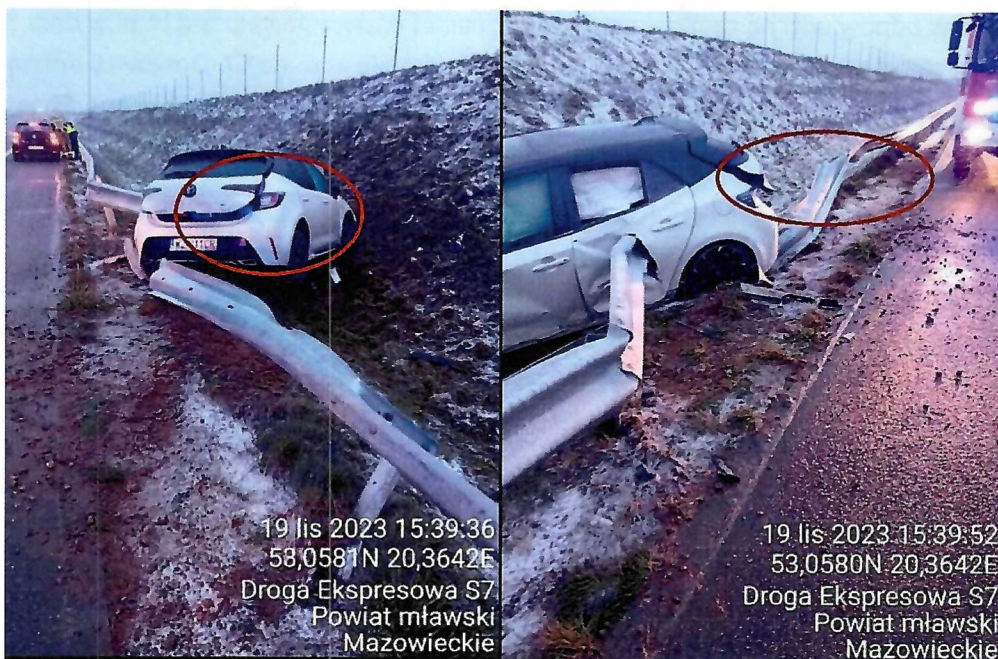
1. Nieprawdą jest informacja podana we wskazanym artykule, że opisywana, uszkodzona bariera to system KTC037 o parametrach H1,W3,A czyli system o podwyższonym poziomie powstrzymania mającym za zadanie powstrzymać nadjeżdżający pojazd ciężarowy. Po analizie dokumentacji projektowej jak również po wizji lokalnej stwierdzono, że w przedmiotowej lokalizacji zgodnie z projektem zamontowano system KTC041 o parametrach N2,W2,A czyli o normalnym poziomie powstrzymania. Bariera o takich parametrach ma za zadanie powstrzymać pojazd o masie 1500kg, poruszającego się z prędkością 110 km/h i uderzającego w barierę pod kątem 20°.
2. W rozpatrywanym przypadku niestety rozbity pojazd nie posiadał wideo rejestratora, aby określić w jakich okolicznościach doszło do kolizji. Możemy tylko i wyłącznie przypuszczać co się wydarzyło na podstawie zdjęć uszkodzonego pojazdu oraz uszkodzonej bariery.

Rys.1. Zdjęcie z miejsca kolizji

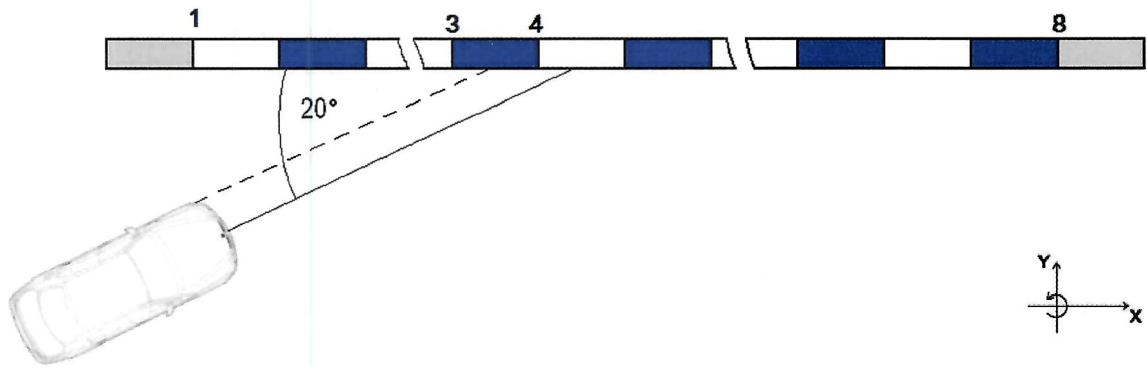
Jak widać na poniższych zdjęciach, kontakt pojazdu z barierą rozpoczął się ok. 8 metrów przed przerwaniem bariery i ze śladów na barierze kontakt ten trwał do momentu rozerwania prowadnicy. Zakładamy, że pojazd poruszał się z dozwoloną prędkością na drodze ekspresowej tj. 120 km/h (choć w rzeczywistości prędkość mogła być większa). Należy szczególnie zwrócić uwagę na uszkodzenia pojazdu. Cała prawa strona pojazdu nie nosi jakichkolwiek oznak uszkodzeń. W związku z tym jednoznacznie należy stwierdzić, że w przypadku uderzenia pojazdu w schemacie chociażby podobnym do tego podczas prób zderzeniowych (schemat poniżej – lustrzane odbicie), samochód po kontakcie z barierą przez ok. 8m powinien posiadać widoczne ślady uszkodzeń (przetarc) co najmniej błotnika przedniego oraz drzwi przednich.

Rys. 2. Szkic pojazdu zbliżającego się do punktu zderzenia.

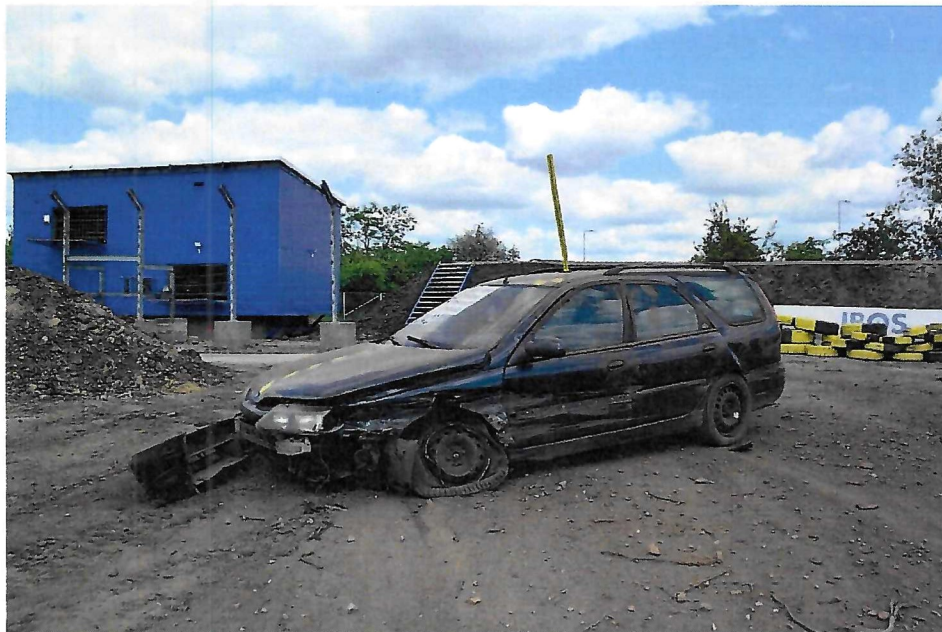
Rys. 3. Uszkodzenia pojazdu po kontakcie z barierą

3. W związku z powyższym, na podstawie zdjęć uszkodzonej bariery, jak również zdjęć uszkodzonego pojazdu można przypuszczać, że kierowca Toyoty przodem auta uderzył w bariery, co w takiej sytuacji – biorąc pod uwagę długość kontaktu pojazdu z barierą (ok. 8m) oznacza, że kąt uderzenia pojazdu musiał być bardzo duży, a toyota podczas uderzenia mogła być usytuowana niemalże prostopadle do linii barier.
4. Wyżej opisane zdarzenie nie mogło skończyć się inaczej, jak poprzez przerwanie prowadnicy bariery. W takiej sytuacji jakkolwiek bariera o parametrze poziomu powstrzymania N2 jakiegokolwiek producenta barier mogłaby zachować się podobnie.
